華航班機遭遇晴空亂流之研究

A Discussion of the Flight Accident of CAL over Clark USAFB in Philippines

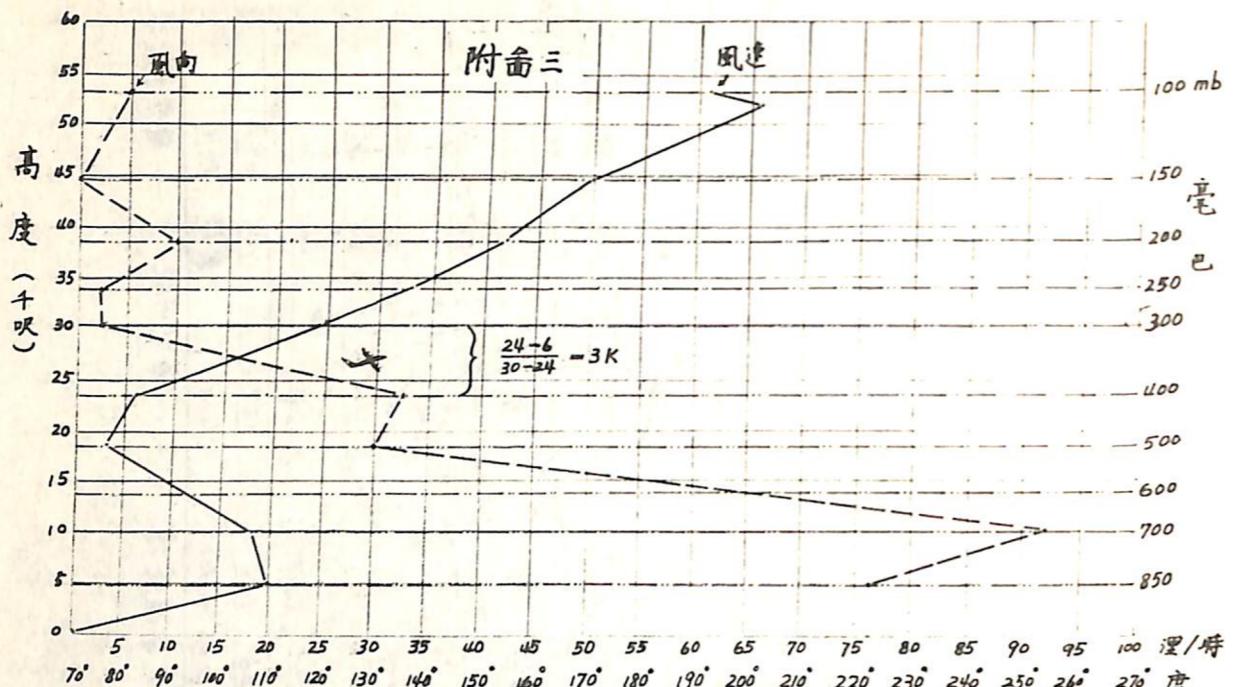
1977年8月23日8時美空軍克拉克基地高空風垂直剖面圖

(3) 克拉克基地高空風垂直剖面圖，如附圖三：因飛機遭遇亂流是飛過克拉克基地後不久發生，故以該地探空之高空風資料作個別繪製垂直剖面圖，可惜所收電碼不全，僅有各定壓面之資料，未收到該地是時之特性層資料，故僅能以各定壓面之風向風速作繪圖分析。圖示風向在三萬呎以下，轉變非常大，尤其在當時飛機遭亂流之空間（二萬四千呎至三萬呎之間）。至於風速方面也在二萬四千呎以上，向上增強，在二萬四千呎至三萬呎間之垂直風切指數較大為3k，固然指數3k在理論上言祇能產生輕度亂流，此係上下限風向相同而言，若巧在該空域有風向急轉情況下，乃指數加倍也不足以代表所產生之亂流強度，而以此空難就發生在垂直風切達3k，而又是風向急轉之空間，故所遭遇到之亂流強度，也非垂直風切指數單項所能代表，而需同時考慮其他因素之湊合。

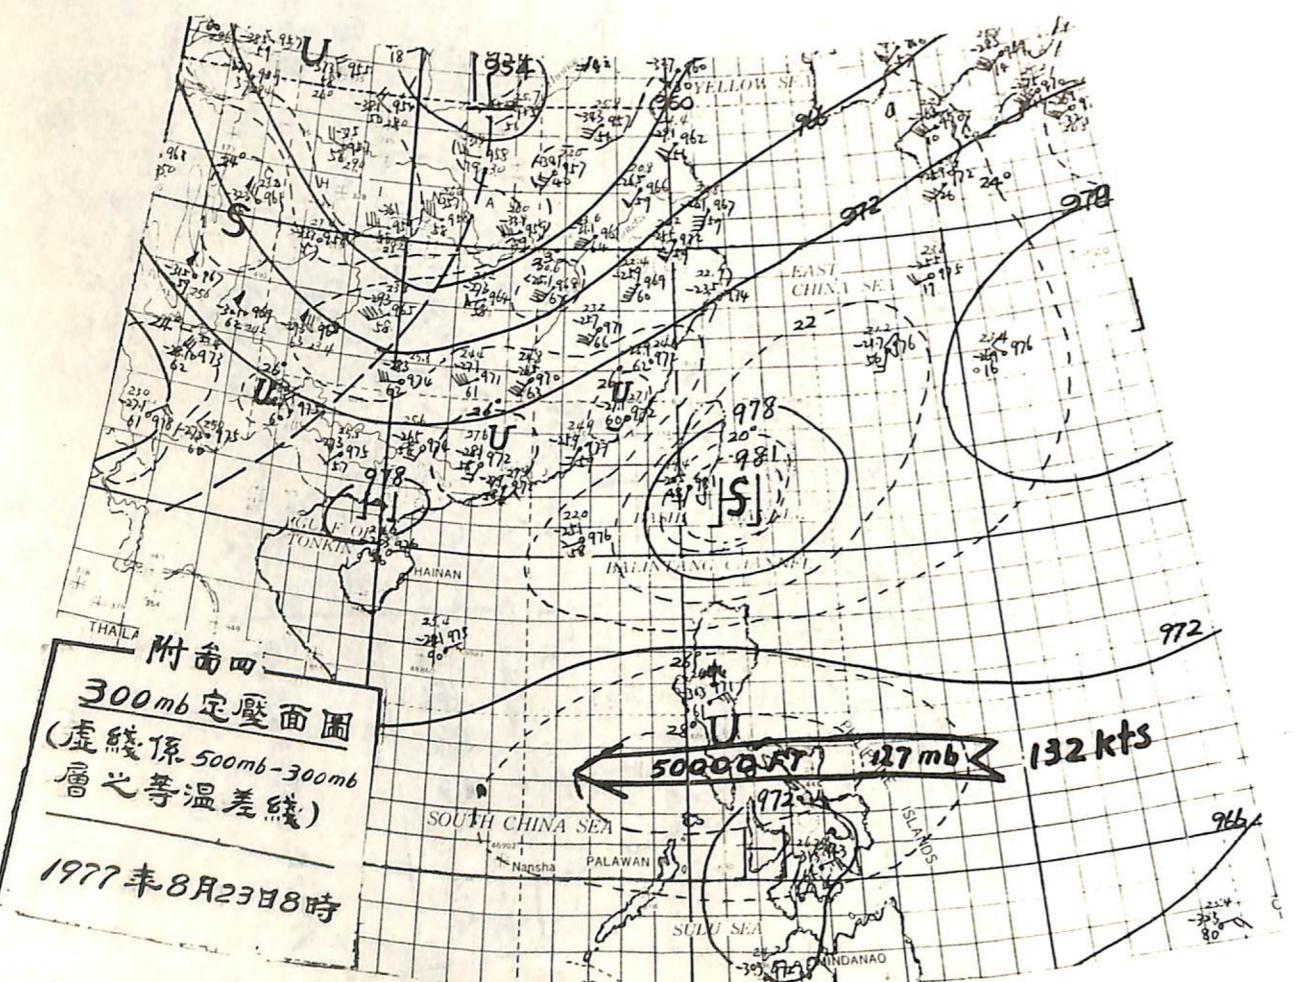
(4) 300mb定壓面圖，如附圖四：該定壓面高度在兩萬九千餘呎，於肇事地點氣溫低，500mb與300mb定壓面氣溫相減之溫差值（虛線所示）也較高，此表示500-300mb層之飛行空域氣溫遞減率大，空氣呈不穩定（Unstable, U區）狀態，易引起亂流而強度加強，在本省區域上空為穩定（Stable, S區）區，飛機在呂宋島北部繼續爬升北

上，則呈穩定飛行。該圖所示不穩定區也與五萬呎附近之噴射氣流相吻合，噴射氣流係根據宿霧島 Macton 一地之資料所估計，中心風速最少達 132 洩／時，高度在 127mb 層附近，堪稱為一強烈之赤道東風噴射氣流，至於噴射氣流由何處起源？迄至何處？在茫茫大洋中缺乏測站報告，實不可妄作判斷。
