# 閃電對噴射機之危害

Danger to Jet Aircraft From Lightning

## 提要

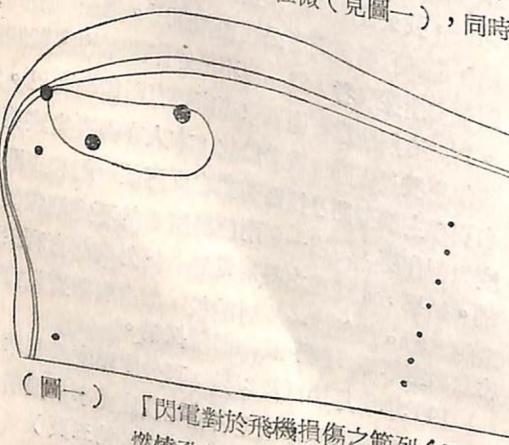
(圖一) 「閃電對於飛機損傷之範例 (翼端有燒孔)

在過去多少年來，使用汽油作燃料 (Gasoline) 之飛機，曾於飛行中遭遇千百次之電擊，但通常所受之損傷，均極輕微（見圖一），同時

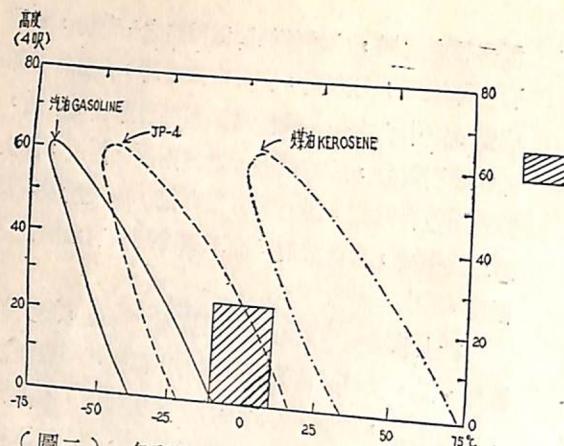
(圖二) 各種燃料在油箱中發生爆炸溫度之大致平衡極限

雖然根據以往記錄，飛機很少因閃電及靜電放電損害，而使之失去能力，但是否可用燃料爆炸而產生極嚴重之災害，則久在調查之列。所有油箱均有孔道接連大氣，在液體燃料以上之空間，充滿着氣態燃料與空氣之混合物，適當的氣態燃料對空氣之混合比率，即成為高度易爆之混合體。另一方面，對定量之空氣而言，太多或太少之汽體，即產生太「濃」或太「淡」之混合物，而使爆炸不易發生。溫度高，高度高，增加燃料氣化，成為較「濃」混合物；溫度低，高度低，減少燃料氣化，成為較「淡」混合物。圖二顯示三種標準燃料形成爆炸混合體之概約溫度—高度範圍，臨界範圍之右區或左區，顯示混合體距爆炸點為太「濃」或太「淡」。

圖二曲線僅示一概約數，此等曲線基於均一而均衡條件而調製的。在實際應用上，該等限度可能有相當程度的出入，例如在油箱中的汽化燃料與空氣，可能因為沒有調勻而於油箱內形成起伏不定的過濃過淡情形。同理，燃油的激蕩及振動，可能在油料表層之空層間，產生極細緻的珠粒。其次，由於飛機之急速爬升或下降，而使油箱中之溫度，不能於瞬間升降，得與四週的溫度一樣，而顯得較其四週更冷或更暖。動力加熱可增加或抵消此種溫度差別。反過來，飛機穿越大雷雨區，則使燃料溫度接近於真正大氣溫度。

如前所述，飛機遭受閃電，大部發生於  $10^{\circ}$  至  $10^{\circ}\text{C}$  之間（圖二陰影區域），在此種溫度中，均等狀

態下，汽油 (Gasoline) 與空氣之混合，形成太濃，無法爆炸，而煤油 (Kerosene) 則形成太「淡」，亦無法爆炸，唯有 JP-4 則形成為一種近乎理想的典型爆炸混合劑。因之，雖然圖二之臨界限度，在實際運用上，可能有相當的出入，但 JP-4 較之汽油或煤油易於爆炸，則似乎是無多大問題的了。此項研究，仍在繼續中。
